I.	OPIS TECHNICZNY DO PROJEKTU BUDOWLANO - WYKONAWCZEGO BRANŻY KONSTRUKCYJNEJ NAPRAWY I RENOWACJI BASZTY NAROŻNEJ ZNAJDUJĄCEJ SIĘ W CIĄGU MURÓW OBRONNYCH W SKARSZEWACH
-----------	---

Przedmiotem niniejszego opracowania jest projekt budowlano – wykonawczy branży konstrukcyjnej naprawy i renowacji baszty narożnej znajdującej się w ciągu murów obronnych w Skarszewach wpisanych do rejestru zabytków województwa pomorskiego pod numerem 721 (601).

Celem projektu jest przedstawienie rozwiązań konstrukcyjnych przywracających ścianie południowej baszty narożnej pierwotny wygląd z okresu przed nastąpieniem awarii budowlanej związanej z odpadnięciem lica muru.

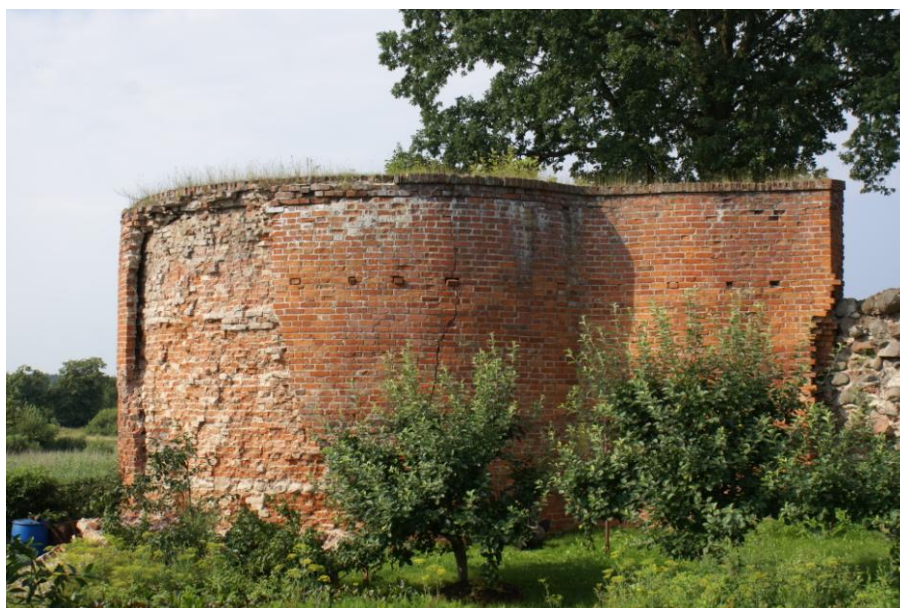
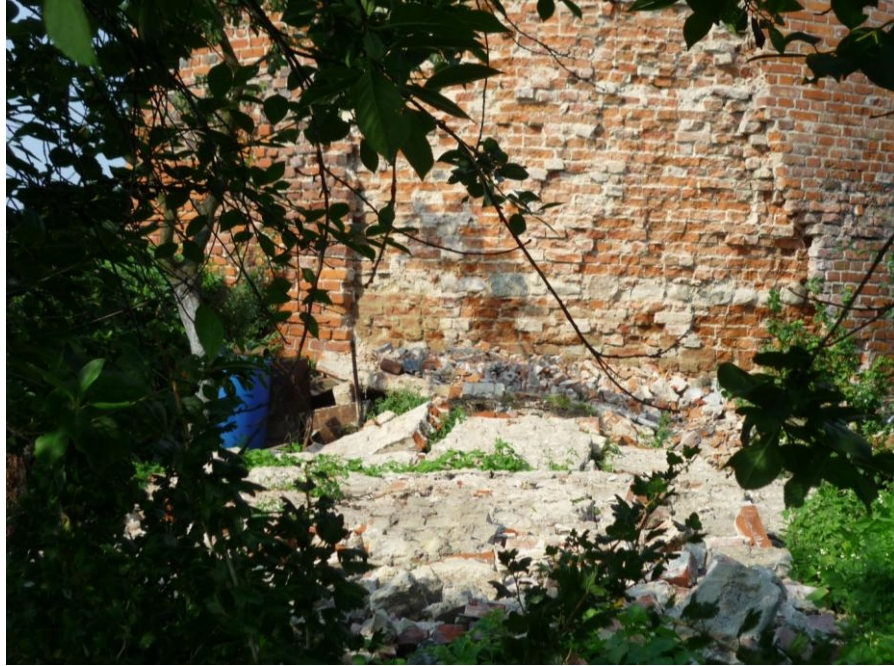
W nocy z 16/17 lipca 2012r. nastąpiło oderwanie około 24 m² ściany stanowiącej lico muru baszty na całej jej wysokości i szerokości około 4m.

W zaistniałej sytuacji należy niezwłocznie przystąpić do prac mających na celu usunięcie wszystkich fragmentów odspojonego lica muru baszty od strony południowej, zapobiegając podobnym wypadkom, jakie miało miejsce w nocy 16/17 lipca br.

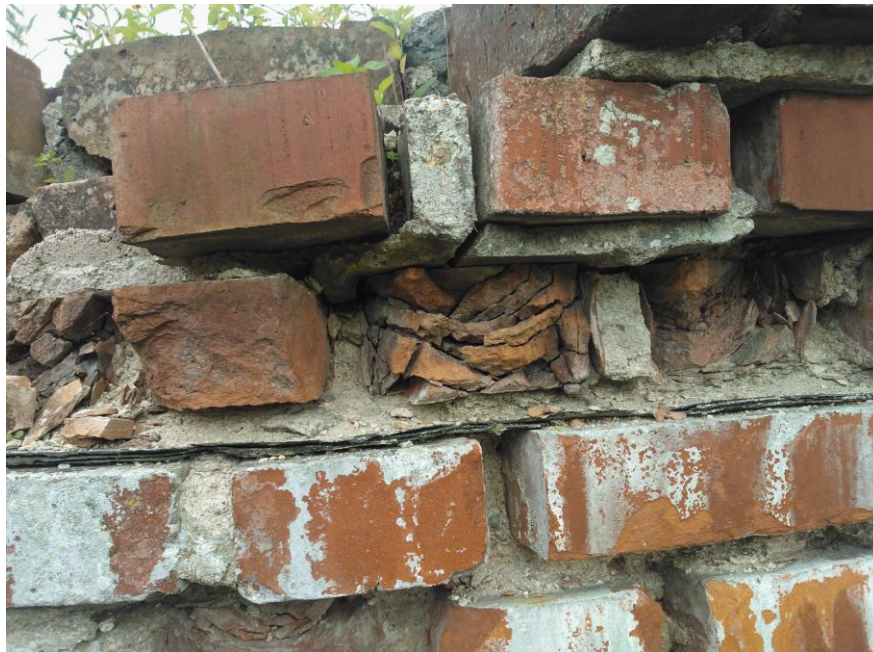
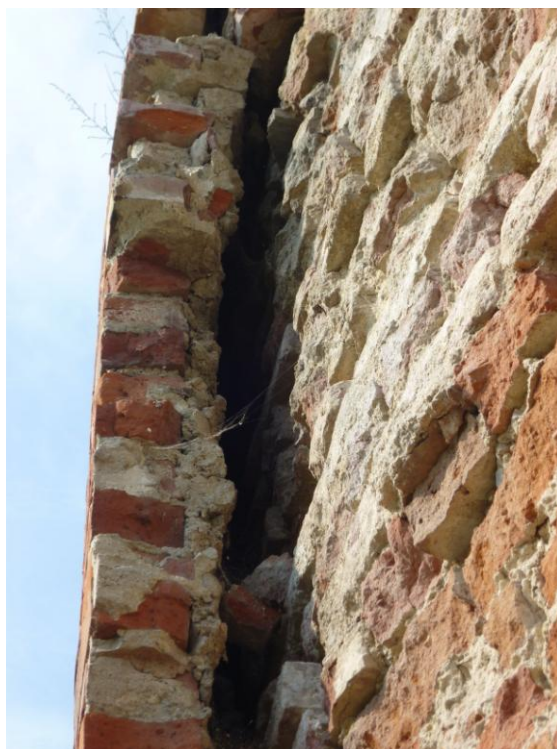
Porośnięta roślinnością cegła korony muru, rozwarstwiona, łuszcząca się, z dużymi ubytkami rolki, wymurowana pozioma nakrywa bez niezbędnych do odprowadzenia wody spadków powoduje, że woda opadowa przedostaje się do wnętrza muru i w okresie zimowym powoduje jego rozsadzanie. Dowodem tego są wspomniane wyżej pęknięcia i odsłonięcia od historycznego muru.

Korona murów w istniejącej obecnie formie odpowiada za prawidłowe usunięcie wód opadowych z blisko trzy metrowej szerokości. Musi być zatem szczelna i wykonana w sposób gwarantujący nie przenikanie wilgoci w głąb muru. W tym celu powierzchnię korony projektuje się wykonać z 3% spadkiem na zewnątrz i dodatkowo nacięciem kapinosa w wystającej poza lico muru rolce. Ponadto podczas układania nowych warstw cegieł korony (około 5 warstw) podłoże pod nimi zabezpieczyć izolacją stosując ją w formie elastycznej zaprawy (szlamy uszczelniające elastyczne). Dodatkowo całą powierzchnię korony uszczelnić poprzez hydrofobizację. Hydrofobizację wykonać również na powierzchni wewnętrznych ścian baszty w pasie około 30 cm powyżej wyprofilowanego gruntu.

7. Przemurować koronę muru układając nową warstwę na zaprawie elastycznej. Powierzchnię korony uszczelnić przez jej hydrofobizację.
